Estabilización de ladera Urbanización Alfamar, Salobreña (Granada)

Propiedad:	Ministerio de Fomento Dirección General de Carreteras
Contratista Principal:	TERRATEST CIMENTACIONES
Periodo de ejecución:	Mayo 2012 - Julio 2014

Slope stabilization Urbanization Alfamar, Granada (Spain)

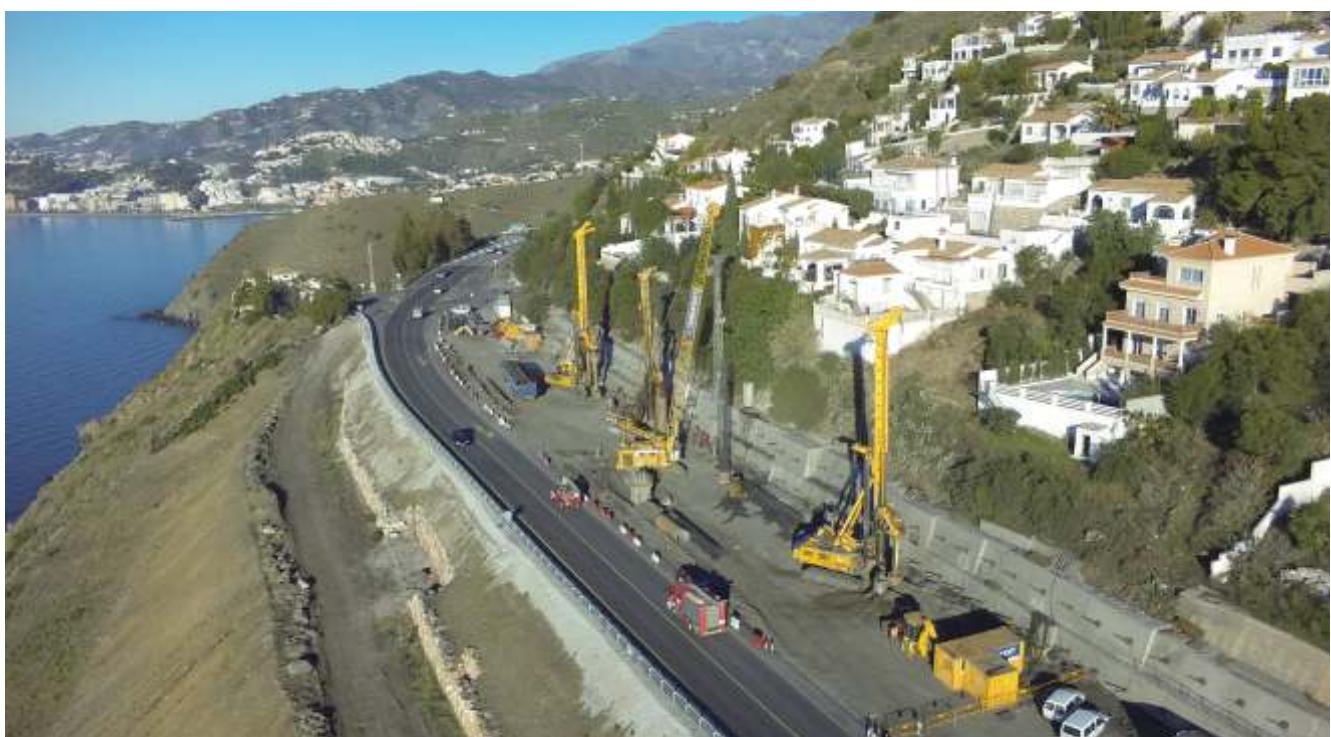
Entre el 31 de enero y el 10 de mayo de 2013, se ejecutó la primera actuación de pilotes, que consistía en la realización de 74 pilotes de 1250 mm de diámetro y 28,5 m de profundidad, obteniendo un rendimiento medio de 40,84 ml/día. Se emplearon 553,79 Tn de acero B500SD y 3299 m³ de hormigón HA25/L/20 IIa. En la viga de atado, se utilizaron 26,8 Tn de acero corrugado, 395 m³ de hormigón tipo HA25/B/20 IIa, siendo la longitud total de la viga de atado de 55,1 ml. Todos los pilotes se realizaron en seco y con entubación recuperable.

Entre en 25 de Junio de 2013 y el 22 de Mayo de 2014, se ejecutó la segunda actuación de Pantalla de pilotes, que consistía en la realización de 229 pilotes de 1250 mm de diámetro y distinta profundidad según la zona dónde se encontraran y si llevaban inclinómetros o no, obteniendo un rendimiento medio de 39,38 ml/día.

Para ésta segunda fase, se utilizaron 1.474,31 Tn de acero B500SD para las armaduras y 15118,5 m³ de hormigón tipo HA25/L/20 IIa para el de pilote. En la viga de atado, se utilizó 113,3 Tn de acero corrugado, 1589,5 m³ de hormigón tipo HA25/B/20 IIa, siendo la longitud total de la viga de atado de 330,65 ml. Todos los pilotes se realizaron en seco y con entubación recuperable.

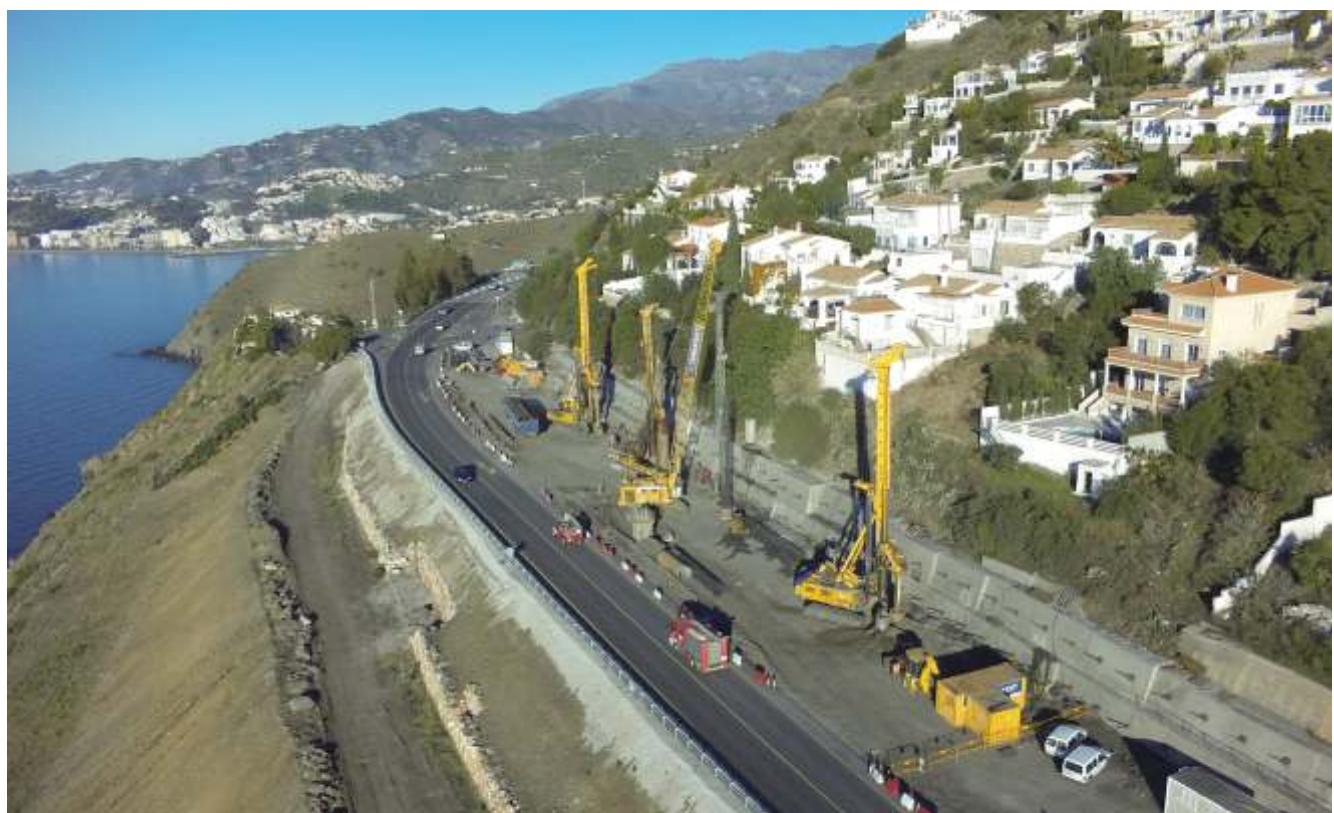
Between June 25, 2013 and May 22, 2014, the second pile wall was made, which consisted of performing 229 piles of 1250 mm diameter and different depths depending on the area where they were located, obtaining an average production rate of 39.38 ml/day. Several Piles included inclinometers.

For this second phase, 1474.31 tons of reinforced steel B500SD type, 15,118.5 m³ of concrete type HA25 / L / 20 Ila were used in the piles. 113.3 tons of reinforced steel, concrete HA25 1589.5 m³ / B / 20 Ila type was used in the concrete beam, being the total length of the concrete beam of 330.65 ml. All piles were performed in dry and drilled with temporary casing.
